**Έκθεση διερεύνησης βιντεοσκοπικού υλικού διέλευσης  
της εμπορικής αμαξοστοιχίας 63503 από τις σήραγγες  
Πλαταμώννα και Ραψάνης**

Δρ. Απόστολος Βασιλάκος  
Διπλ. Μηχανολόγος Μηχανικός

Λάρισα, 13/02/2025

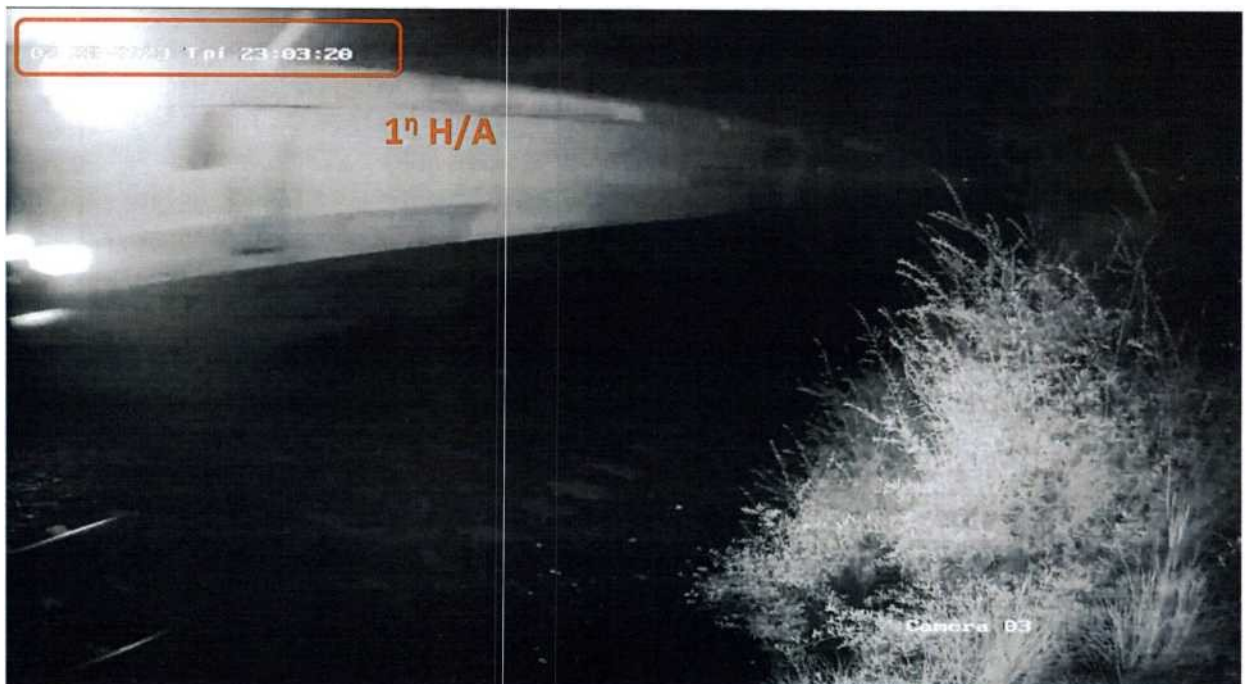
Εικόνα 1

Από την **προβολή του 1<sup>ου</sup> βίντεο** (έξοδος σήραγγας Πλαταμώνα) κατ' αρχήν προέκυψε ότι η κάμερα βρίσκεται εκτός της σήραγγας στην νότια πλευρά (έξοδος προς Λάρισα) και παρουσιάζει τον συρμό να διέρχεται κινούμενος στην γραμμή καθόδου με κατεύθυνση προς Λάρισα. Η κάμερα καταγραφής είναι συνδεδεμένη στο κανάλι 3 (Camera 3) του καταγραφικού και η ημερομηνία και η ώρα είναι αντίστοιχα **28-2-2023 και 23.03**. Από την **ανάλυση του 1<sup>ου</sup> βίντεο** προέκυψαν οι κάτωθι εικόνες:

1. Ο εμπορικός συρμός καί στα 2 βίντεο αποτελείται από **2 Η/Α, 3 Φ/Α** με λαμαρίνες και 10 Φ/Α με container, όπως ακριβώς και ο συρμός της **63503** εμπορικής αμαξοστοιχίας

2. Τα διακριτικά των container και η σειρά με την οποία είναι αυτά σχηματισμένα συμπίπτουν τόσο στα 2 βίντεο που αναλύθηκαν παραπάνω, όσο και με αυτά του συρμού **63503** της εμπορικής αμαξοστοιχίας που διαπιστώθηκαν από την αστυνομία κατά το άνοιγμά τους στον εμπορικό σταθμό Θεσσαλονίκης (βλέπε Φωτο 1-9 παραπάνω).

4. Οι τρεις πρώτες φορτάμαξες που είναι έμφορτες με λαμαρίνες, έχουν τα πλαϊνά παραπέτα (κάθετοι δοκοί) κατεβασμένα, λόγω του μεγαλύτερου πλάτους των λαμαρινών από αυτό των φορταμαξών και έχουν μόνο τα εμπρόσθια και τα οπίσθια παραπέτα ανασηκωμένα. Αντίθετα, στις υπόλοιπες 10 φορτάμαξες που είναι έμφορτες με container, τα πλαϊνά παραπέτα είναι ανασηκωμένα.

5. Σε καμιά από τις φορτάμαξες τόσο αυτές που είναι έμφορτες με λαμαρίνες όσο και σε αυτές που είναι έμφορτες με container, δεν φαίνεται να είναι τοποθετημένα άλλα δοχεία ή βυτία, πέραν του επίσημου φορτίου που είναι οι λαμαρίνες και τα container.

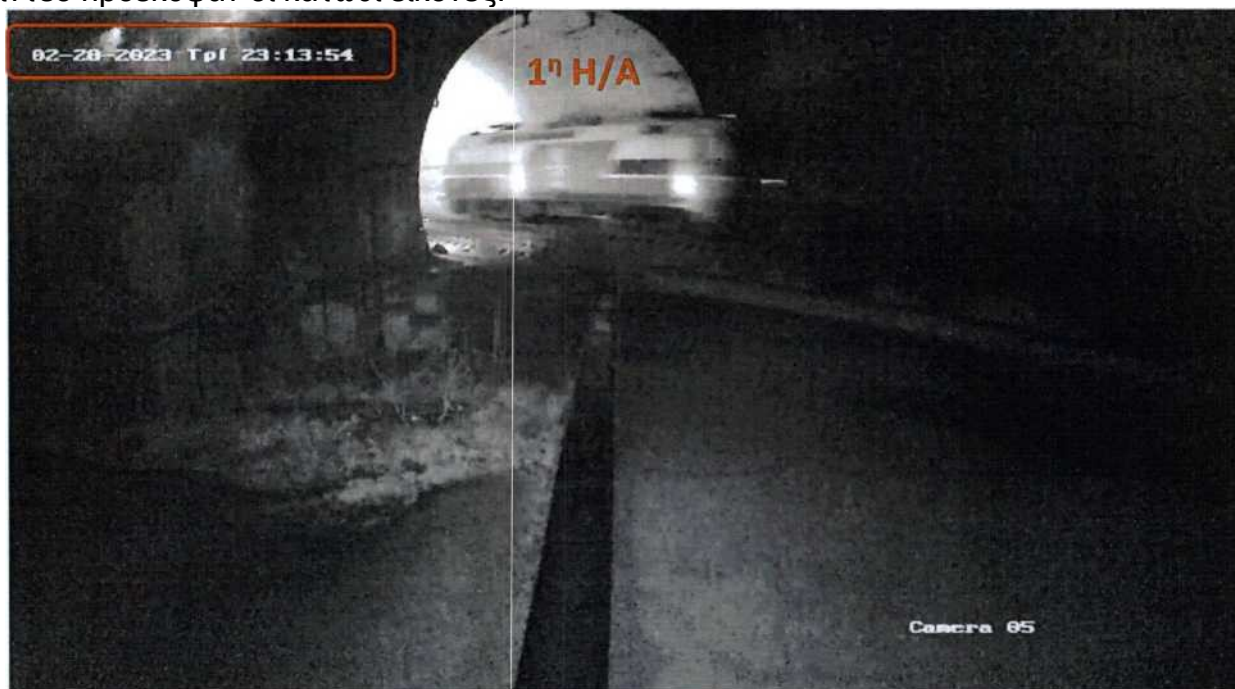
Εικόνα 16

Από την **προβολή του 2<sup>ου</sup> βίντεο** (είσοδος σήραγγας Τεμπών-Ραψάνη) κατ' αρχήν προέκυψε ότι η κάμερα βρίσκεται εκτός της σήραγγας στην βόρεια πλευρά (είσοδος προς Λάρισα) και παρουσιάζει τον συρμό να διέρχεται κινούμενος στην γραμμή καθόδου με κατεύθυνση προς Λάρισα. Η κάμερα

καταγραφής είναι συνδεδεμένη στο κανάλι 5 (Camera 5) του καταγραφικού και η ημερομηνία και η ώρα είναι αντίστοιχα 28-2-2023 και 23.13. Από την ανάλυση του 2<sup>ου</sup> βίντεο προέκυψαν οι κάτωθι εικόνες:
